# Vedligeholdelsesplan

Andelsboligforeningen af 1991

Tornhøjvej 2-46C

8260 Viby J

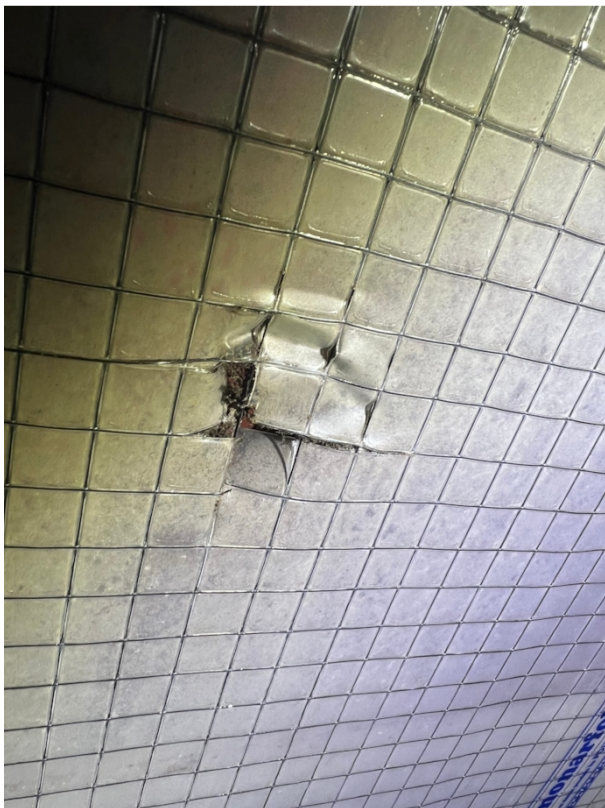
| <p>◇ Alle bygninger</p> | <p>Plast undertag</p> <p>Undertaget fremstår i nogenlunde stand, alderen taget i betragtning, men der er enkelte steder konstateret mindre utætheder som f.eks. små huller eller defekte udluftningsstuds i undertaget. Den faktiske levetid anslås at være længere end den teoretiske levetid, som er et tabelopslag.</p> <p>Undertaget fremstår enkelte steder med huller og defekte udluftningsstuds</p> | <p>Forventet levetid: 5-10 år</p> <p>1.1.1</p> |

Undertaget fremstår enkelte steder med små huller

### 1.1.1. Alle underetage gennemgås for utætheder, og evt. utætheder udbedres i nødvendigt omfang. Der er konstateret defekte udluftningsstudser, undertagskraver eller huller i nr. 2 og nr. 14

- ◆ Alle bygninger Mindre huller i undertaget kan repareres med UV-beständig tape, der er godkendt til formålet. Hvor der er defekte eller manglende udluftningsstudser og undertagskraver, kan der anvendes en ny, som er godkendt til formålet.

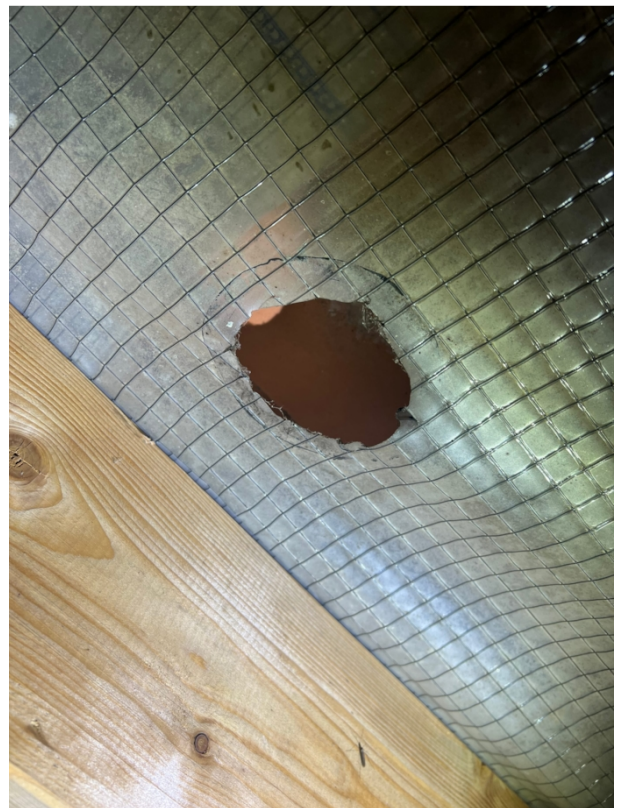
Undertaget fremstår enkelte steder med defekte ud-luftningsstudser

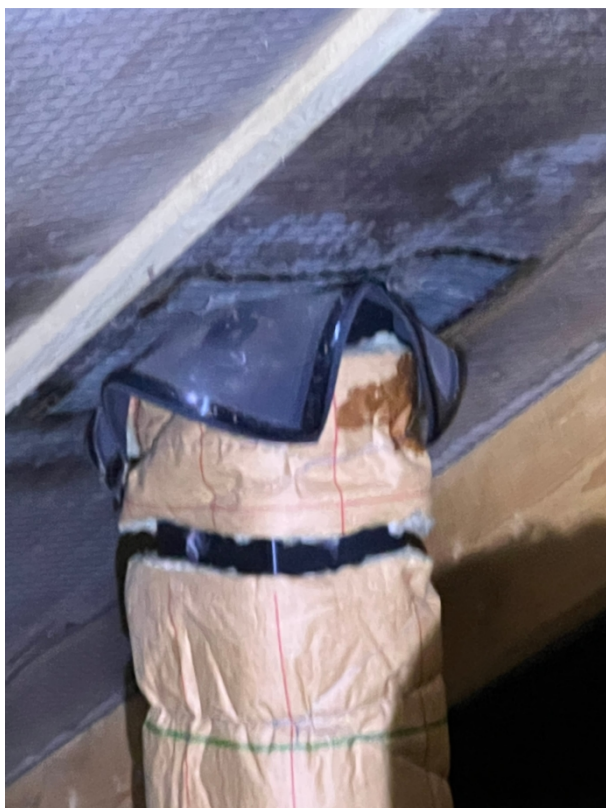
Undertaget fremstår enkelte steder med defekte undertagskraver ved gennembrydninger i undertaget.

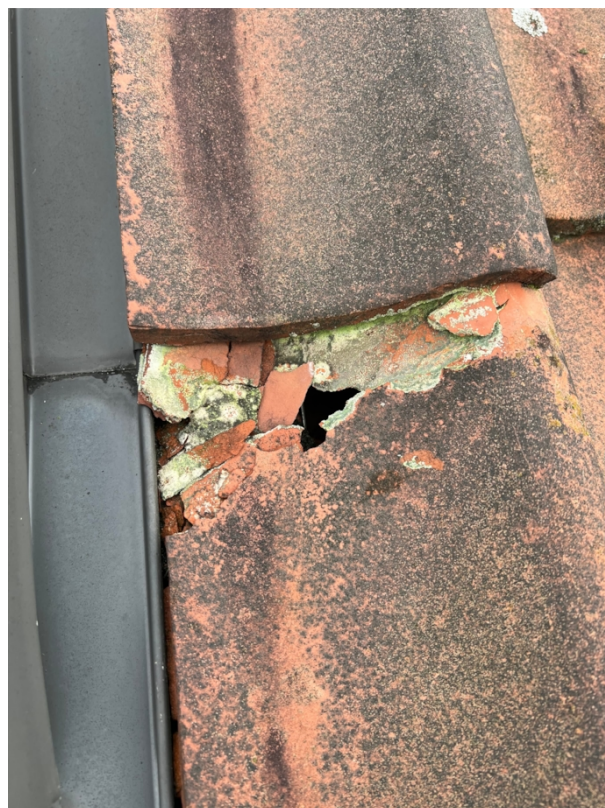
| <p>◇ Bygning 1 &amp; 2 (nr. 2 - 20)</p> | <p>Tagbelægning er udført med tegl.</p> <p>Tagbelægningen på bygning 1 &amp; 2. fremstår i mindre god stand. Der er flere steder konstateret tagsten med revnedannelser og afskallinger.</p> <p>Der er kraftig forvitring og knækkede tagsten på tage.</p> | <p>Forventet levetid: Mere end 20 år</p> <p>1.1.2</p> |

Nedbrudte tagsten

### 1.1.2. Tagudskiftning inkluderer: Leje af stillads, bortskaffelse af eksisterende tagbelægning mv. efterisolering, nyt undertag, afstandslister, lægter samt nye vingetegl

- ◆ Bygning 1 & 2 (nr. 2-20) Eksisterende tagbelægning fjernes inkl. lægter og undertag mv. Der efterisoleres med 200 mm. isoleringsgranulat og der monteres nyt undertag i middelhøj anvendelsesklasse, fastgøres til spær med afstandslister 25 x 50 mm, trykimprægnerede iht. NTR-klasse. Undertaget klæbes til fodblik. Der skal sikres, at der er minimum 25 mm afstand mellem undertaget og de nederste lægter.  
Røde vingetagsten oplægges på lægteunderlaget og fastgøres jf. producentens anvisninger. Der etableres korrekt ventilation langs tagfod og rygning.  
Byggeaffald bortkøres og afleveres på godkendt modtageanlæg for bygge- og anlægsaffald.

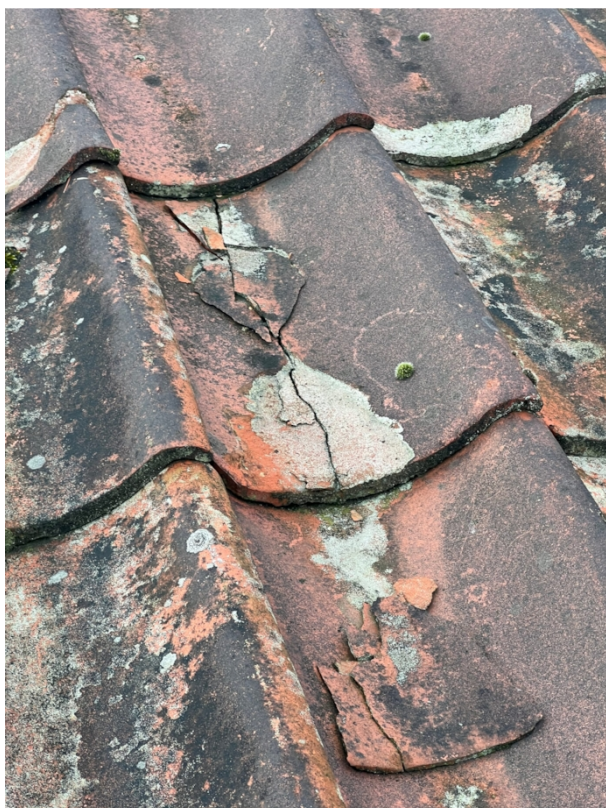
| <p>○ Alle bygninger</p> | <p>Der er flere steder konstateret tagsten der er skredet lidt ned, med afskallinger og knækkede hjørner, skævtliggende og revnede tagsten. Det f.eks. udfør bolig nr. 2, 4, 8, 10, 12, 14, 16, 18, 22, 24, 30, 34, 40 og i mellem 42B og 42C samt 46A</p> | <p>1.1.4</p> |

Revne tagsten

### 1.1.4. Tagbelægningen gennemgås for revnede og skævtliggende tagsten, og de revnede tagsten udskiftes med nye

- Bygning 3-10. (Boliger nr. 22-46C inkl. fælleshus og affaldsskure), Alle bygninger Tagbelægningerne gennemgås, og skævtliggende tagsten rettes på plads og de revnede tagsten udskiftes.

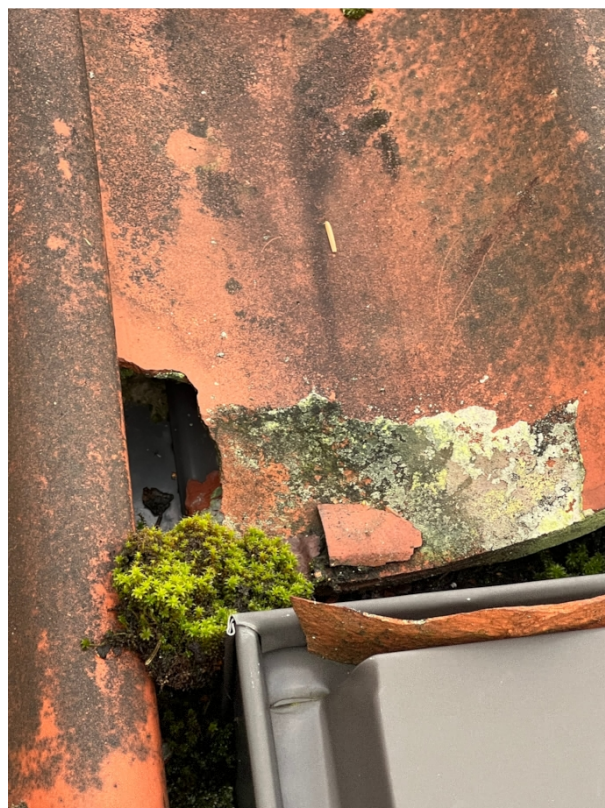
Tagsten med afbrækkede hjørner

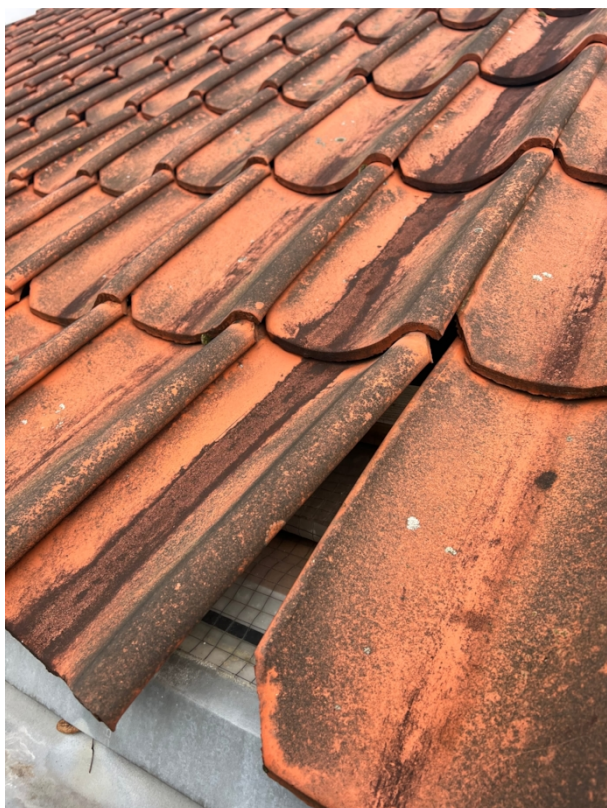
Skævtliggende tagsten

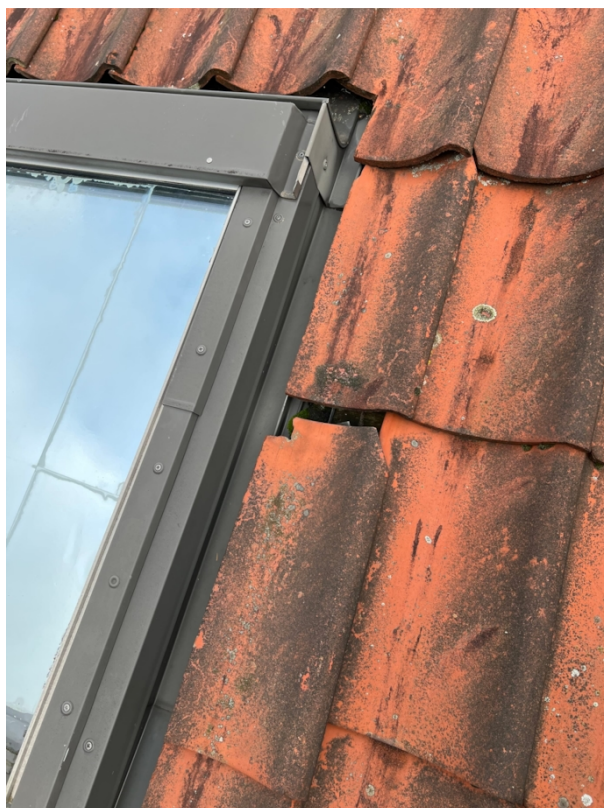
Nedskredet tagsten

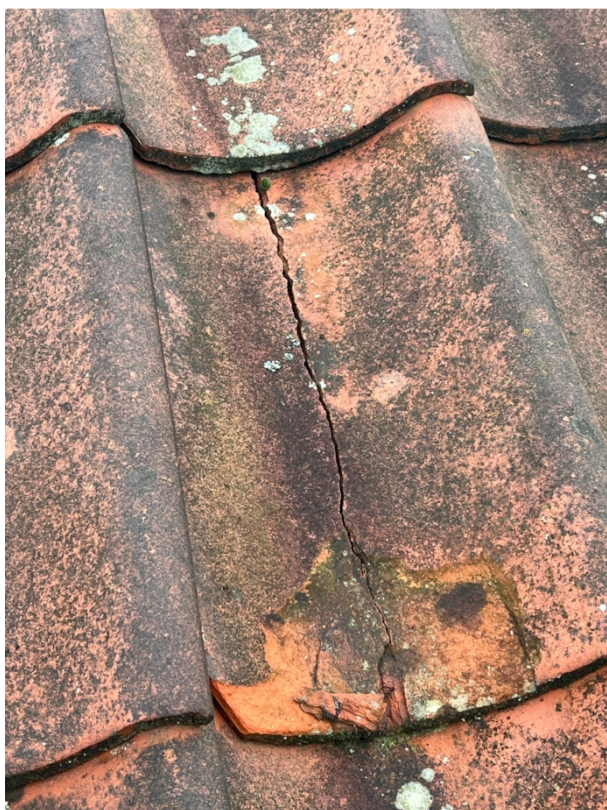
Revne tagsten

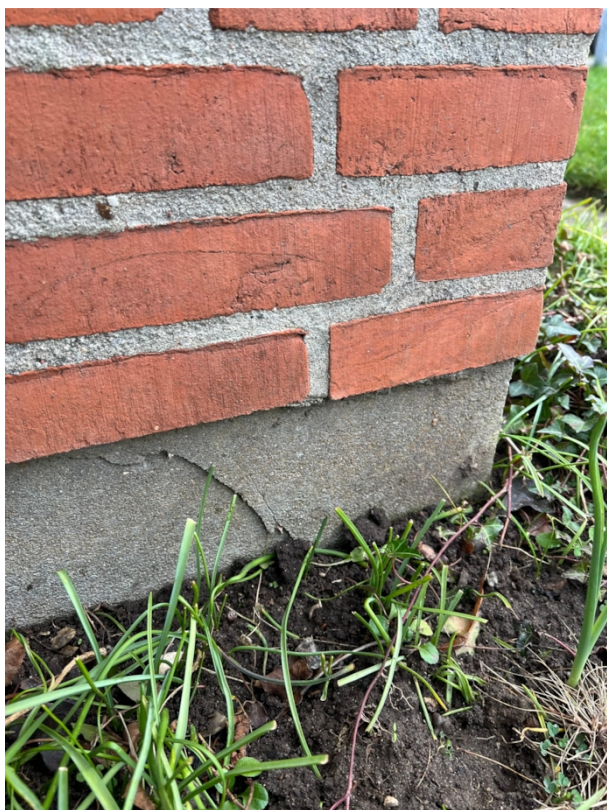
| Bygning 20 & 22 | Sokkelpuds fremstår enkelte steder med revnedannelser og mangelfuld vedhæftning til underlaget. | 3.1.1 |

Revnedannelse i sokkelpudsens

#### 3.1.1. Reparation af revnedannelser og sokkelpuds med mangelfuld vedhæftning. Forholdet er konstateret udfor nr. 20 og 22

- Alle bygninger, Bygning 20 & 22 Revner og afspalninger i sokkelpuds pighugges og løse pudsområder afbankes til fast bund. Områderne afrenses ved højtryksspuling og der oprettes med ny sokkelpuds, og skures sammen med eksisterende sokkelpuds. Sætningsrevnerne opskæres i tilstrækkelig dybde, afrenses og udstøbes med specialmørtel. Arbejdet udføres i henhold til fabrikantens anvisninger. Revnerne pudset i plan med sokkelpuds.

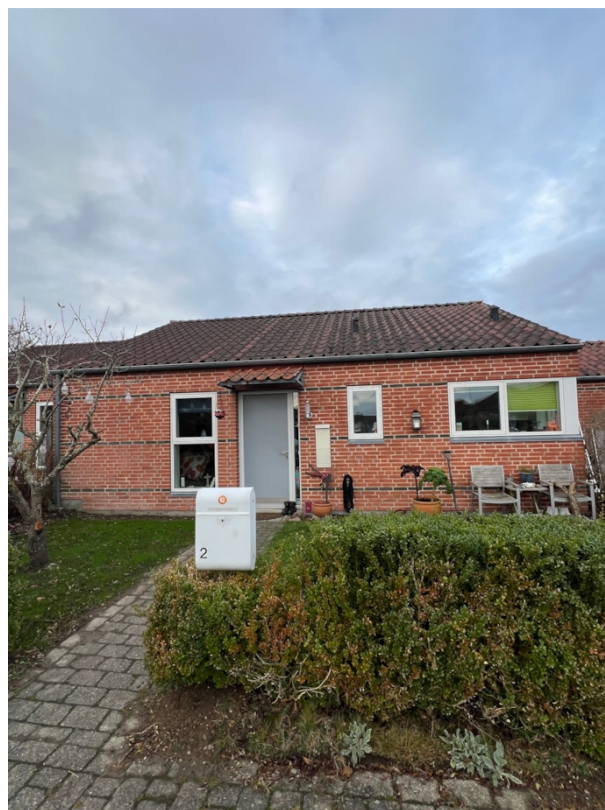
Boligerne er udført i tegl

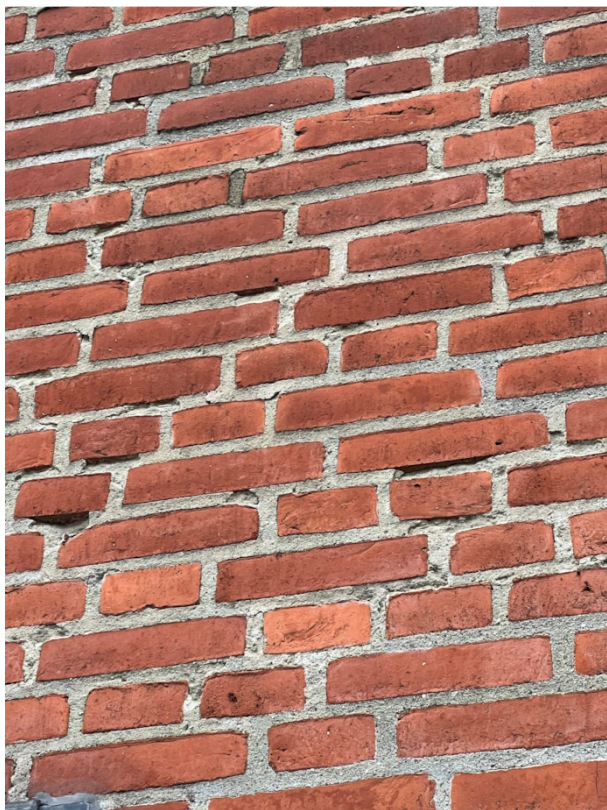
| Bolig nr. 2, 42A, 42C og fælleshuset | Der er enkelte steder mindre områder med porøse, eller delvist udfaldne fuger i facader. Skaderne er af mindre omfang og vurderes at kunne udbedres fra en stige eller et mindre stillads. | 3.1.3 |

Der er enkelte områder med udfaldne fuger.

### 3.1.3. Udskiftning af defekte fuger i facader udfor nr. 2, 42A, 42C og fælleshuset

- Alle bygninger opført i tegl, Bolig nr. 2, 42A, 42C og fælleshuset Defekte fuger udskæres/fræses i nødvendige dybde. Efter rengøring og vanding udføres nye mørtelfuger i styrke og farve som oprindelige fuger. Arbejdet udføres i henhold til fabrikantens anvisninger.

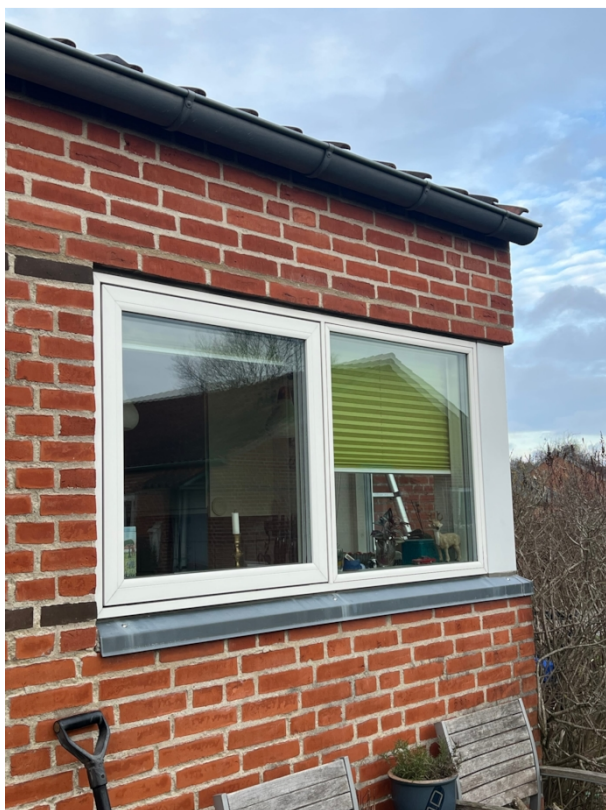
Vinduer er overvejende udført i træ/alu.

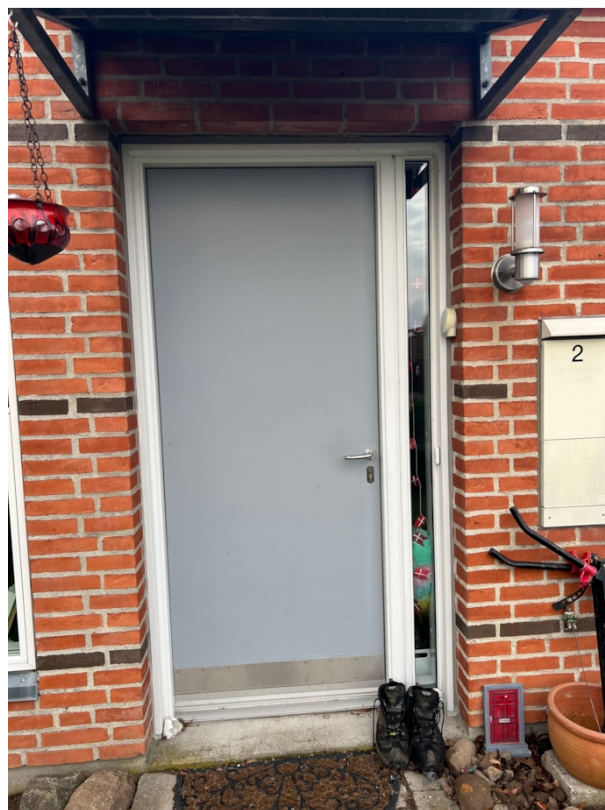
Hoveddørene er de oprindelige træelementer.

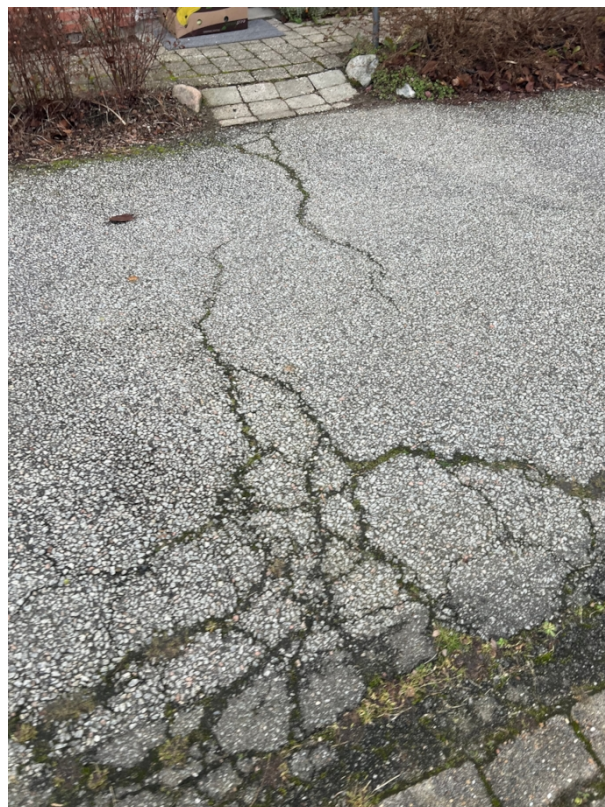
Den udendørs belægning fremstår i nogenlunde stand, alderen taget i betragtning, men der er stedvis revnedannelser i asfaltbelægningen. Der afsættes et beløb til udbedring af lunke/ujævnheder og revner i belægningen. Det vurderes, at den teoretiske levetid for især asfaltbelægningen kan forlænges, hvis den løbende vedligeholdes.

Revner i asfaltbelægningen

### 19.2.1. Asfaltbelægningen gennemgås for defekter, såsom afskallinger og revnedannelser.

**Udendørs belægning** Revner og afskallinger i asfaltbelægningen rengøres grundigt, hvorefter revnerne tætnes med en specialiseret asfaltfugemasse for at forsegle revnerne og forhindre vandindtrængning. Mindre huller i asfaltbelægningen kan udbedres med asfaltkoldlap eller varm asfalt. Det er vigtigt at materialet komprimeres ordentligt.
